Lufttüchtigkeitsanweisung
LTA-Nr.: DULV-2009-001
Datum der Bekanntgabe: 08.07.2009

EAGLE III und EAGLE V

EAGLE Trike, Air Trike Berlin GmbH

Anlage zu LTA DULV-2009-001
Konstruktionszeichnung EAGLE
und Foto Unfallgerät

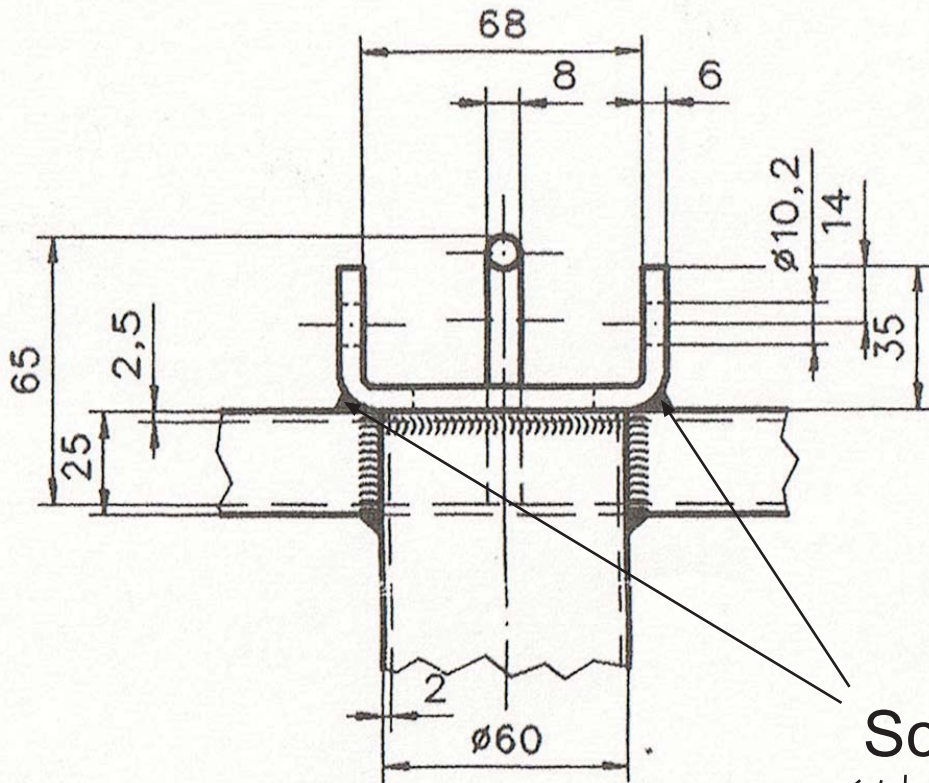
Ansicht D

Am 07.07.2009 brach bei einem EAGLE III Trike (Baujahr 1998) der Hauptmast beim Rollen. An der Unterseite des Gelenkes am Mast versagte die Schweißnaht.

Schweißnähte

Vor dem nächsten Start hat der Halter und der verantwortliche Flugzeugführer zu kontrollieren, ob die vorhandenen Schweißnähte an der Unterseite des Gelenkes vollständig ausgeführt sind. Siehe hierzu die beigefügte Konstruktionszeichnung. Sollten die Schweißnähte nicht wie auf der Zeichnung ausgeführt sein, muss die zuständige Stelle (DULV) darüber informiert werden und der Mast beim Hersteller nachgearbeitet werden.
