Lufttüchtigkeitsanweisung
LTA-Nr.: DULV-2010-004
Datum der Bekanntgabe: 04.10.2010

MT 03, MTOsport und Calidus

Technische Mitteilung zur LTA DULV-2010-004

Überprüfung der AutoGyro-Rotorsysteme

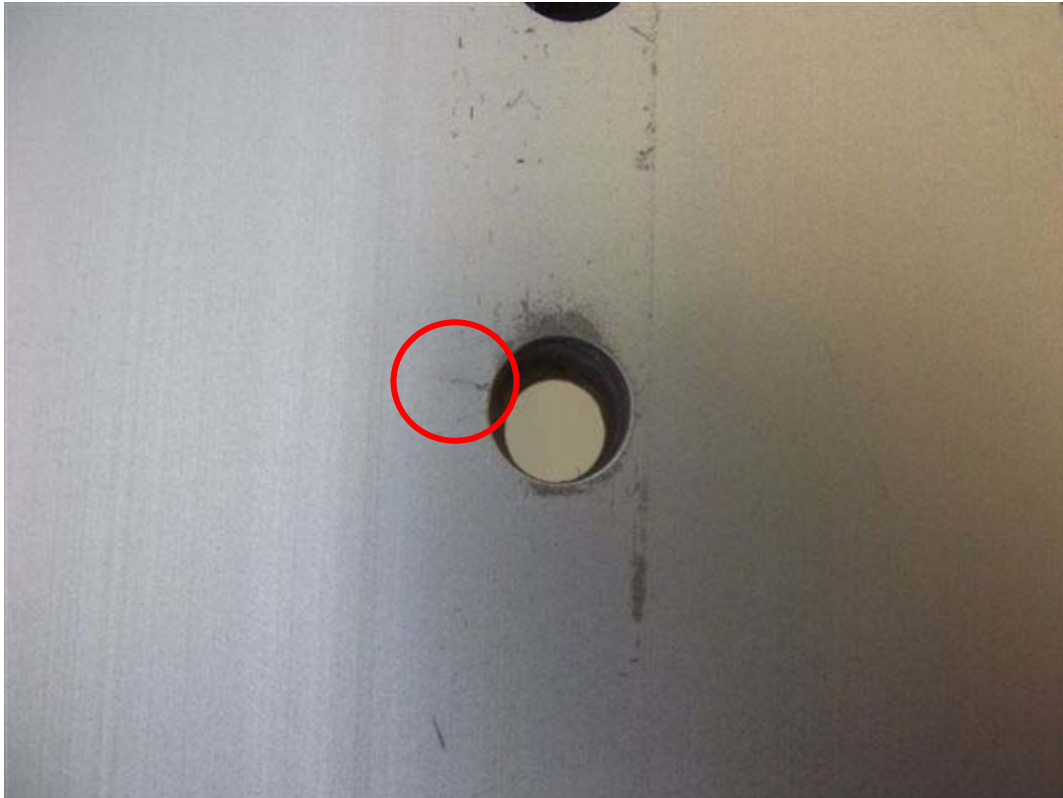
1.3	Gegenstand	Das Rotorsystem des Herstellers AutoGyro ist nach Rissbildung an den Rotorblättern (vermutlich im Bereich der nach außen letzten Bohrung unter den Zugstreben der Hub) nicht mehr lufttüchtig. Dies ist durch Sichtprüfung auf Rissbildung und Vermessen der Gradlinigkeit festzustellen

Beispiel für Rissbildung von der Bohrung ausgehend einseitig ca. 10mm lang

Sollten Risse festgestellt werden, ist der weitere Betrieb des betreffenden ULs bis zur Behebung des Mangels durch die Fa. AutoGyro GmbH untersagt.

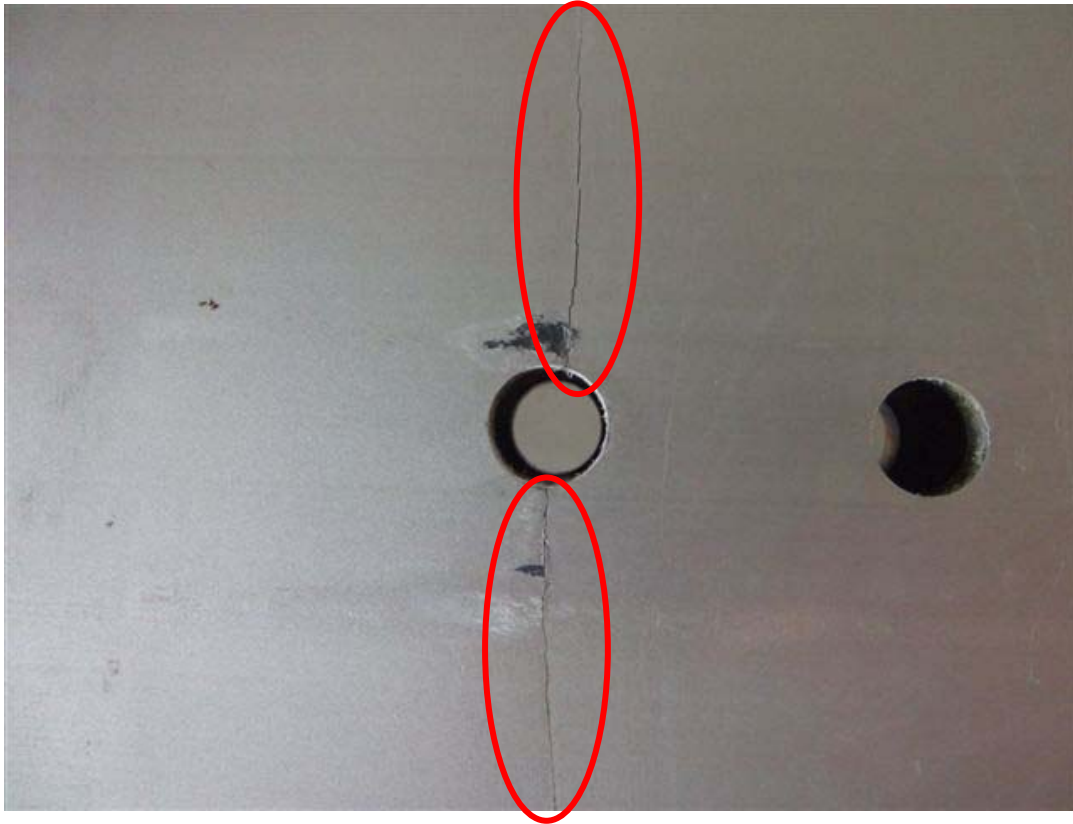
Beispiel für Rissbildung von der Bohrung ausgehend beidseitig ca. 30mm lang

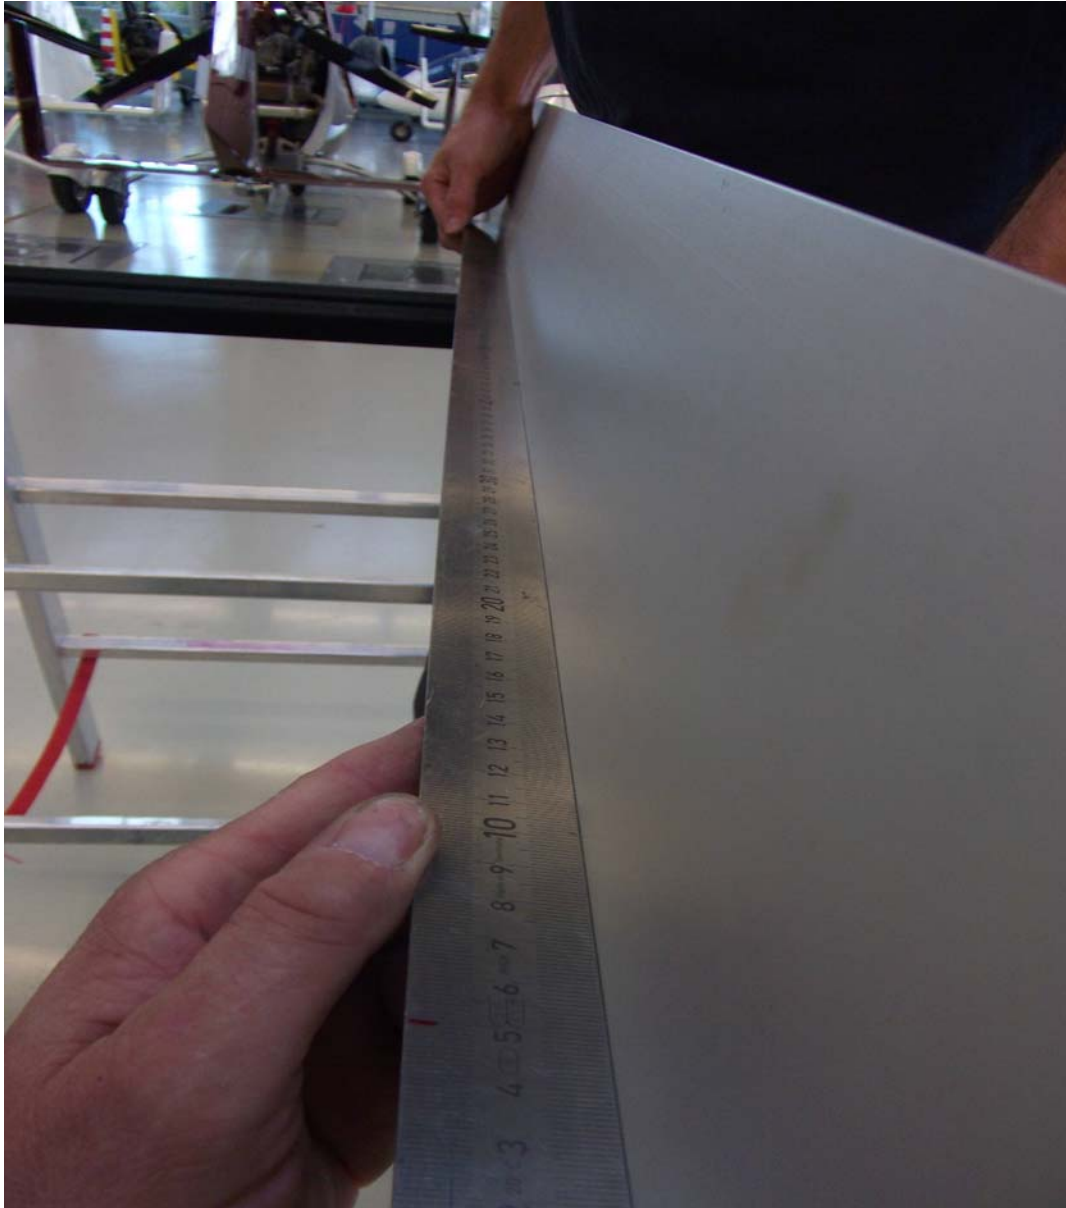
Vermessen der Linearität mittels Stahllineal (1000mm)

Durch Aufstellen des Blattes wird ein Durchhängen vermieden und somit die Messung nicht beeinflusst. Es sollte (wie auf dem Foto erkennbar) kein Lichtspalt zu sehen sein.

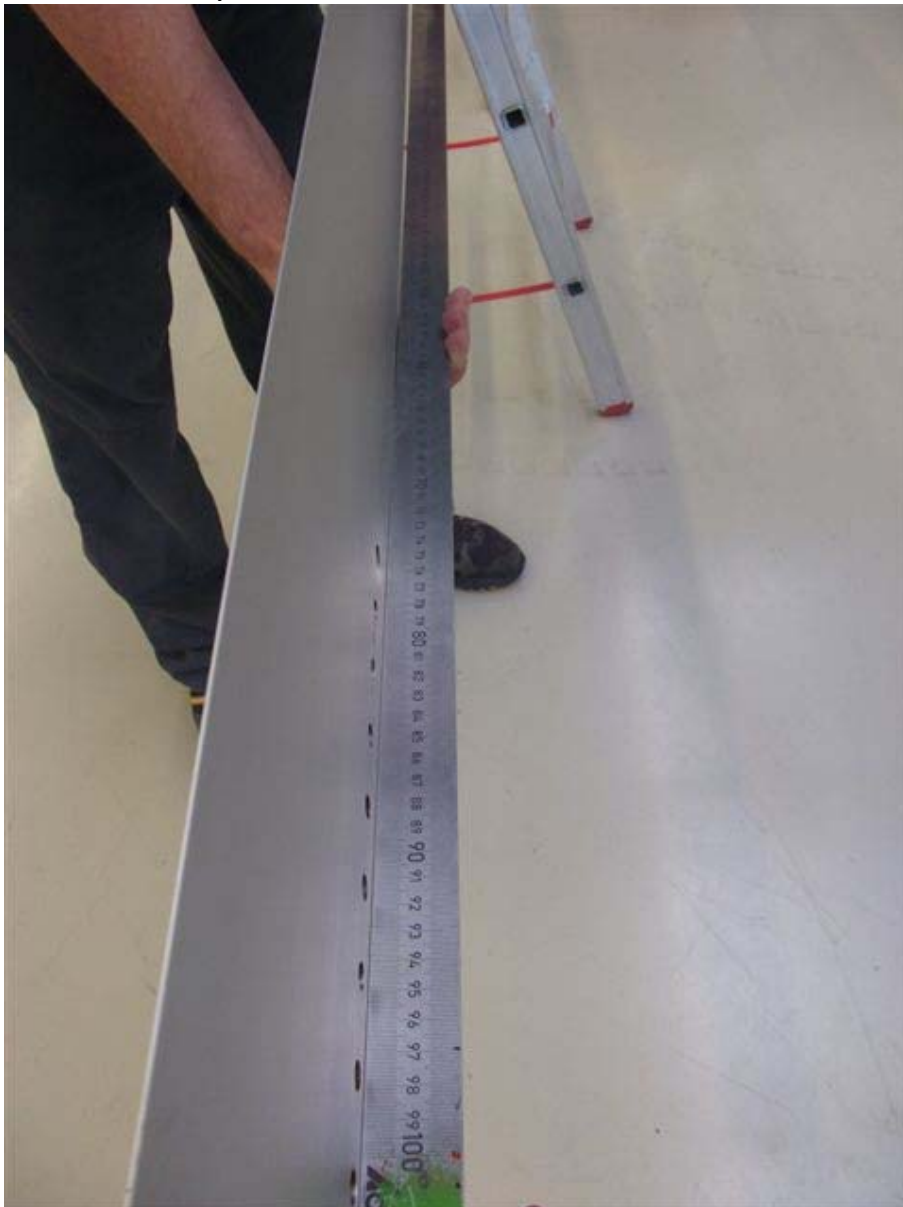
1.11	Austauschbarkeit der Teile	Alle Rotorsysteme sind nach Feststellung von Rissen und / oder Ungradlinigkeit im Bereich hinter der Einspannstelle nicht mehr

Beispiel für ein hinter der Einspannstelle verbogenes Blatt (Ergebnis Rotorsystem nicht mehr Lufttütig)
