Lufttüchtigkeitsanweisung

LTA-NR : DULV 06-1

Datum 28.07.2006

Muster: MT 03 – alle Baureihen
Musterzulassungsnummer: 526/01-1 1 bis 6

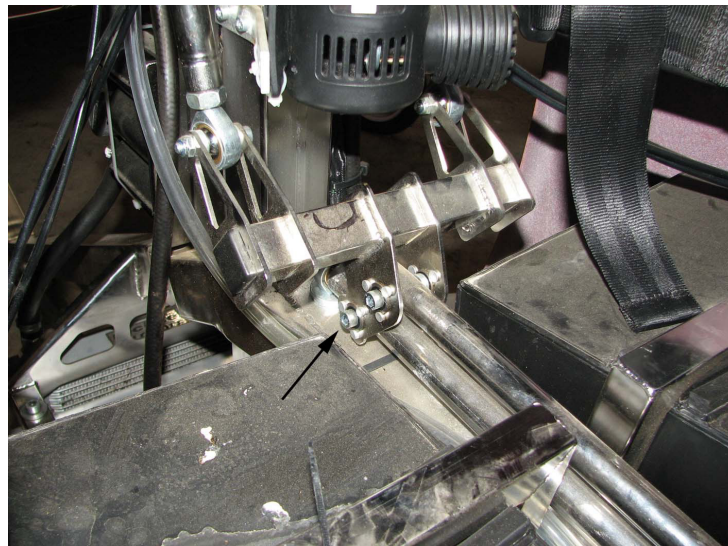
Bild 1

Versagen einer Schraubverbindung am Steuergestänge. Durch die Veränderung einer Schraubverbindung am Steuergestänge der Rotorsteuerung (siehe Bild 1) ist es zum Versagen dieser Verbindung gekommen. Das hatte einen Totalausfall der Rotorsteuerung zur Folge. Der nicht mehr voll steuerbare Tragschrauber setzte anschließend hart auf und wurde völlig zerstört.

Bei allen Tragschrauben des Typ MT 03 ist zu überprüfen, ob das Steuergestänge in dieser oder ähnlicher Art und Weise verändert wurde. Sollte eine derartige Veränderung am Steuergestänge vorhanden sein, ist der ursprüngliche Zustand wieder herzustellen.

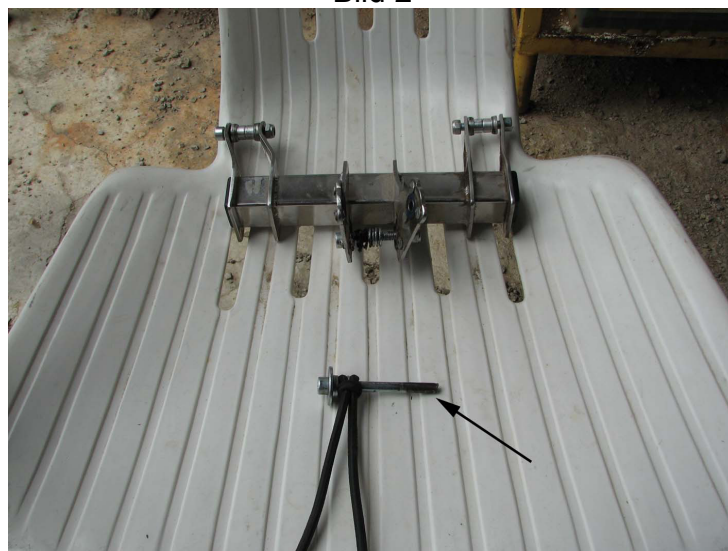
Bild 2

Offenbar wurde die Schraube der hinteren unteren Anlenkung (Original M6 x 45 8.8) durch eine längere Schraube ersetzt, um hier eine Gummischnur (siehe Bild 2) befestigen zu können.
