SERVICE BULLETIN

AUSTAUSCH DER SCHEIBE TNR. 944072 (MAGNETNABE) FÜR ROTAX® MOTOR TYPE 912 UND 914 (SERIE) SB-912-058UL SB-914-041UL

AUSTAUSCH DER SCHEIBE TNR. 944072 (MAGNETNABE) FÜR ROTAX® MOTOR TYPE 912 UND 914 (SERIE) SB-912-058 SB-914-041

Austausch der Scheibe TNr. 944072 (Magnetnabe) für ROTAX® Motortype 912 und 914 (Serie).

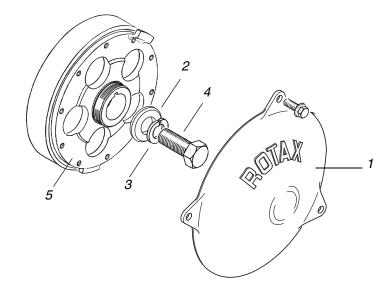
BILD 1

Aufgrund von Abweichungen beim Härteprozess kann es bei einzelnen Scheiben zur Überschreitung der Härte kommen. Diese Abweichung kann zum Bruch der Scheibe und in Folge zum Lösen der Magnetnabe, Zündaussetzer oder Motorstillstand führen.

Magnetring, Magnetnabe, Zünderdeckel

Siehe dazu Bild 1.

- 1. Zünderdeckel (1) abbauen.
- 2. Kurbelwelle fixieren gemäß entsprechendem Wartungshandbuch (Line).
- 3. Demontage der Sk-Schraube (4) gemäß entsprechendem Wartungshandbuch (Heavy).

- ◆ HINWEIS: Magnetnabe wird nicht demontiert.
- ACHTUNG Sollte sich die Magnetnabe während der Demontage lösen bzw. bei Unklarheiten, so ist die Magnetnabe gemäß entsprechendem Wartungshandbuch zu demontieren, zu reinigen und wieder zu montieren. Das Anzugsdrehmoment der Sk-Schraube beträgt in diesem Fall 45 Nm +180° Drehwinkel.

- 4. Montage der Sk-Schraube (4). Anzugsdrehmoment 120 Nm.
- ACHTUNG: Bei der Montage ist die neue Scheibe (2) TNr. 944072 zu verwenden.
- 5. Kurbelwellenfixierung lösen gemäß entsprechendem Wartungshandbuch.

- Geberspalt kontrollieren, gegebenenfalls erneuern gemäß entsprechendem Wartungshandbuch.
- 7. Zünderdeckel (1) montieren. Sk-Schrauben (6) mit Loctite 221 sichern. Anzugsdrehmoment 5 Nm.
